# 震災後住家房屋 自我檢查手冊

台北市結構技師公會  
台北市土木技師公會 編撰  
台北市建築師公會  
台北市政府 印製

## 震後住宅結構安全檢查DIY

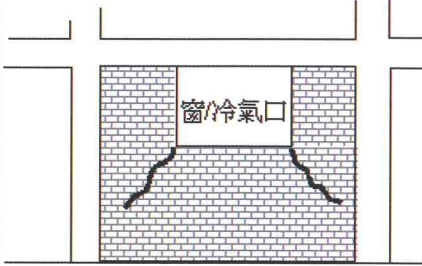
| <p>1-1</p> | <p>說明：磚牆窗台下（冷氣口）裂縫。</p> <p>建議：不影響安全，自行修復。</p> |

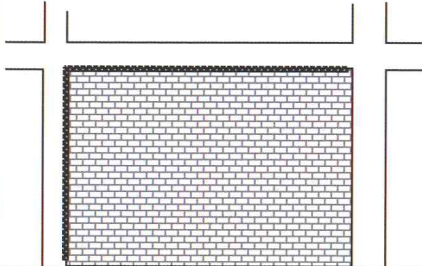
| <p>1-2</p> | <p>說明：磚牆沿 RC 柱或樑邊離縫。</p> <p>建議：1. 因材質不同產生離縫不影響安全。</p> <p>2. 三樓以下老舊建物外牆發生此情形時，應請專業人員評估。</p> |

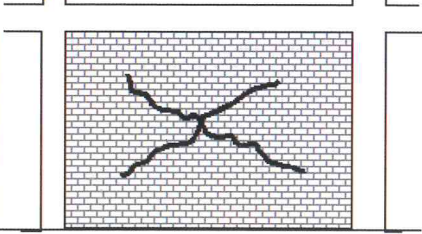
| <p>1-3</p> | <p>說明：外牆（磚牆）成斜向 X 行寬大裂縫。</p> <p>建議：由地震產生應請專業人員評估。</p> |

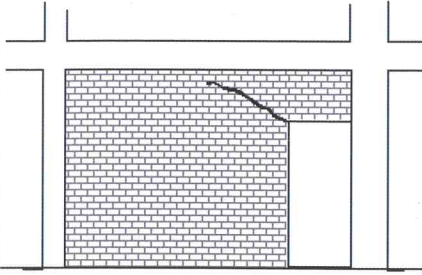
| <p>1-4</p> | <p>說明：門楣磚牆裂縫（多產生於隔間牆）。</p> <p>建議：不影響安全，自行修復。</p> |

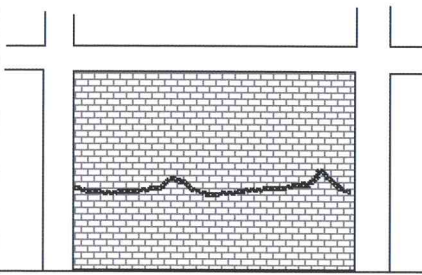
| <p>1-5</p> | <p>說明：橫向裂縫。</p> <p>建議：1. 三樓以下老舊建物，應請專業人員評估。</p> <p>2. 其他自行修復。</p> |

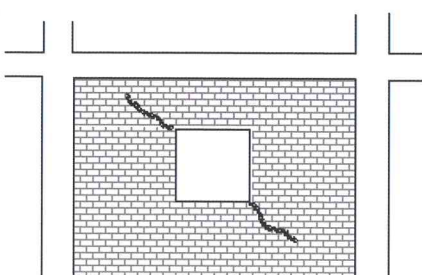
| <p>1-6</p> | <p>說明：牆面開口處對角斜裂縫。</p> <p>建議：1. 三樓以下老舊建物，應請專業人員評估。</p> <p>2. 其他自行修復。</p> |

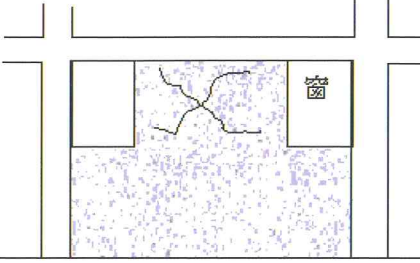
| <p>2-1</p> | <p>說明：RC（鋼筋混凝土）<br/>外牆 X 型裂縫寬度<br/>0.2 公分以下。</p> <p>建議：不影響安全，自行<br/>修復。</p> |

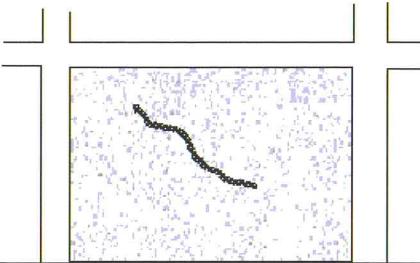
| <p>2-2</p> | <p>說明：RC 牆斜向裂縫。</p> <p>建議：1. 裂縫寬度 0.2<br/>公分以下，不影<br/>響安全，自行修<br/>復。</p> <p>2. 裂縫寬度 0.2<br/>公分以上，應請<br/>專業人員評估。</p> |

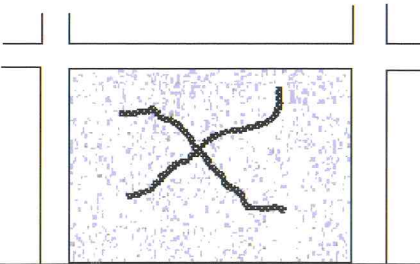
| <p>2-3</p> | <p>說明：RC 牆 X 形裂縫。</p> <p>建議：1. 裂縫寬度 0.2 公<br/>分以下，不影響<br/>安全，自行修<br/>復。</p> <p>2. 裂縫寬度 0.2 公<br/>分以上，應請專<br/>業人員評估。</p> |

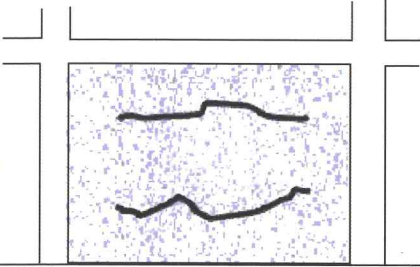
| <p>2-4</p> | <p>說明：RC 牆水平裂縫。</p> <p>建議：1. 裂縫寬度 0.2 公分以下，不影響安全，自行修復。</p> <p>2. 裂縫寬度 0.2 公分以上，應請專業人員評估。</p> |

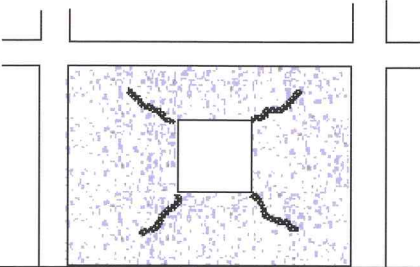
| <p>2-5</p> | <p>說明：RC 牆面開口（窗等）斜向裂縫。</p> <p>建議：1. 裂縫寬度 0.2 公分以下，不影響安全，自行修復。</p> <p>2. 裂縫寬度 0.2 公分以上，應請專業人員評估。</p> |

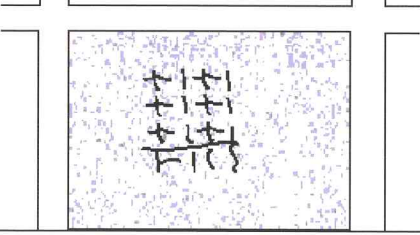
| <p>2-6</p> | <p>說明：RC 牆發生沿鋼筋位置之裂縫。</p> <p>建議：因保護層不足引起，鋼筋銹蝕膨脹使混凝土發生裂縫，應即修補。</p> |

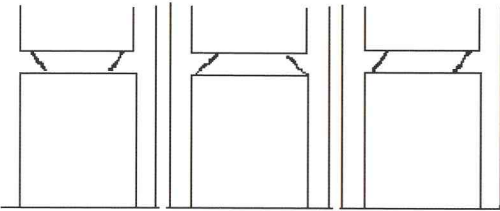
| <p>5-6</p> | <p>說明：樑端斜向明顯裂縫。</p> <p>建議：應請專業人員評估。</p> |

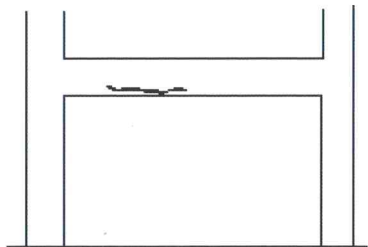
5-7

說明：樑縱向裂縫。

建議：應請專業人員  
評估。

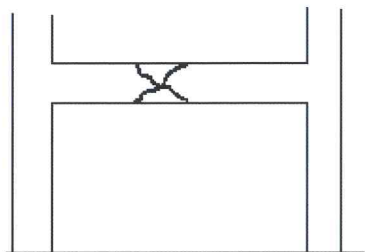
5-8

說明：樑明顯交叉裂  
縫。

評估：應請專業人員  
評估。

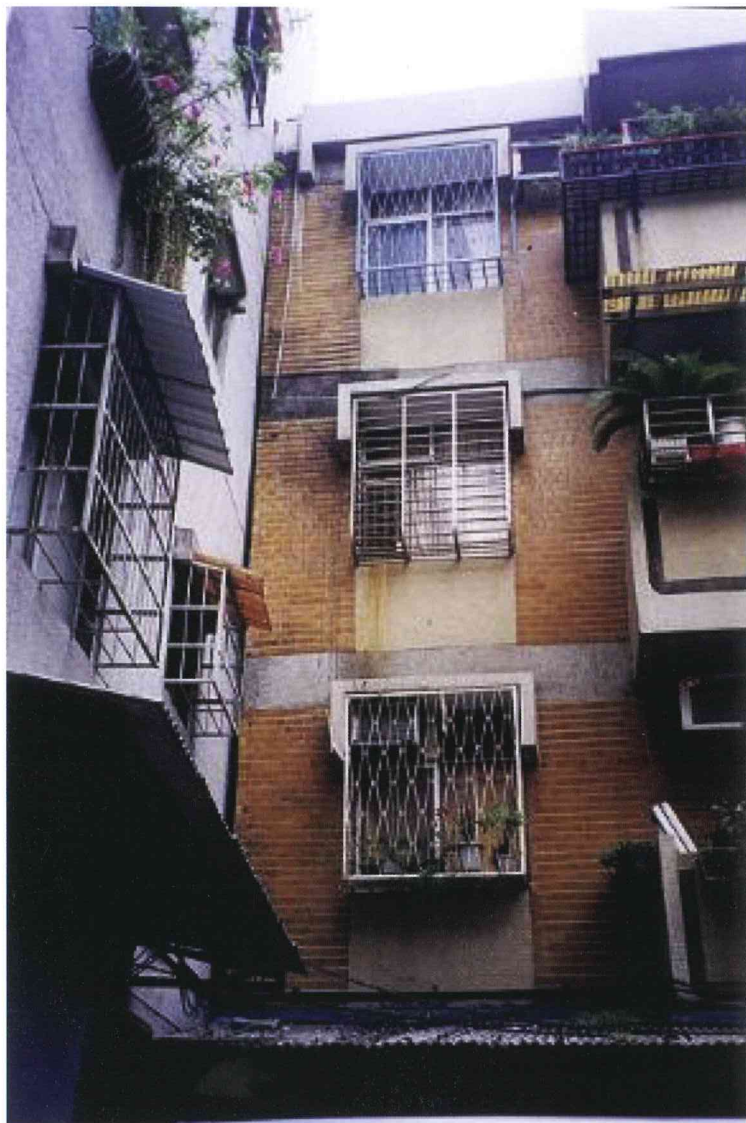
(一)大樓若有嚴重傾斜或沈陷，肉眼即可看出。

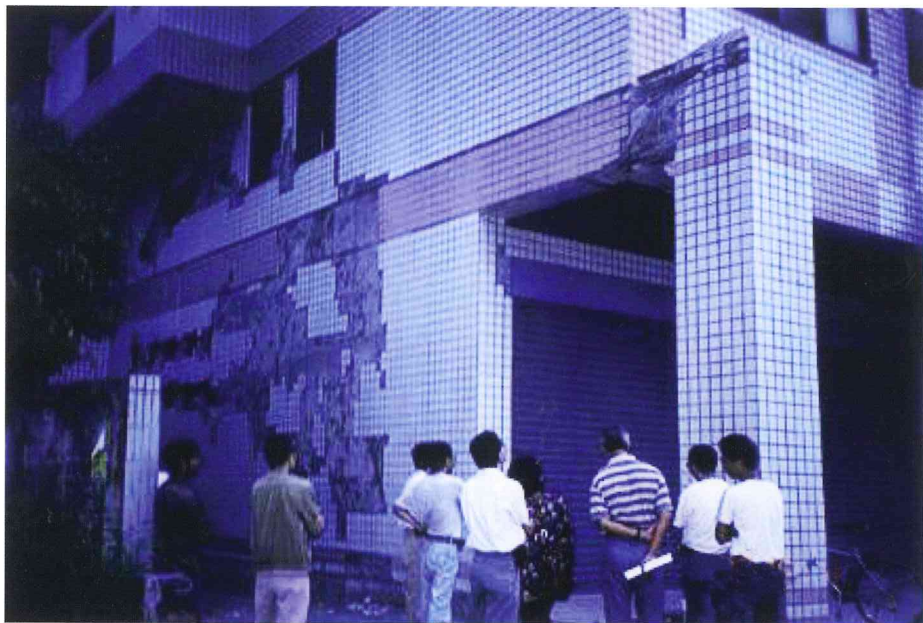
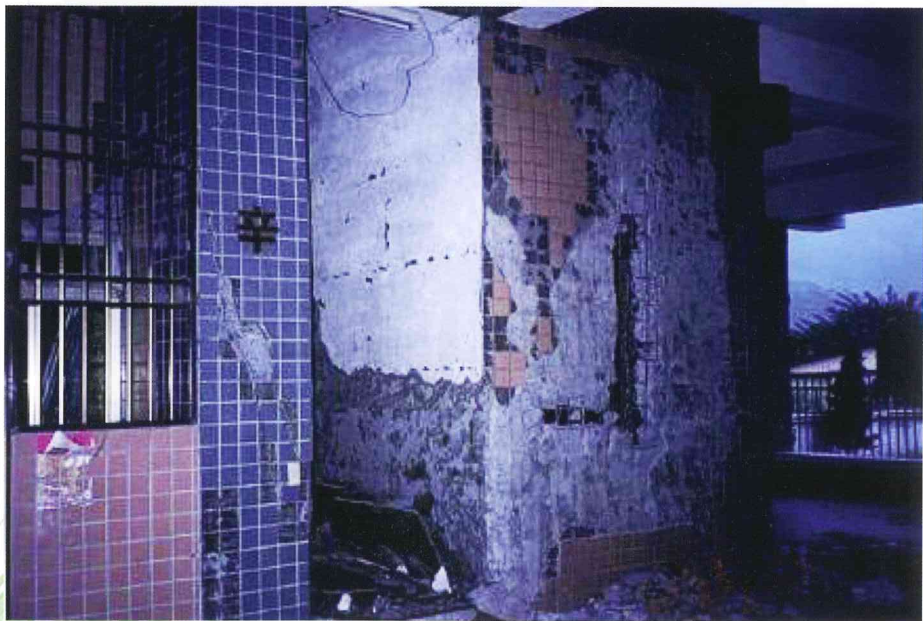
(二)整棟大樓是生命共同體，安檢應從一樓開始  
柱45度裂縫、牆損壞。

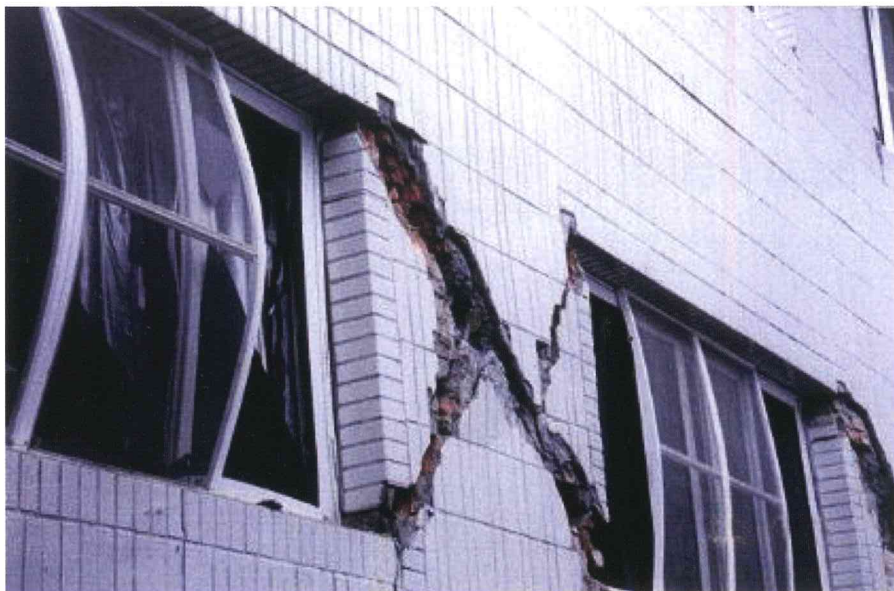
(三)柱及外牆交叉裂縫、混凝土剝裂、鋼筋外露、門窗變形

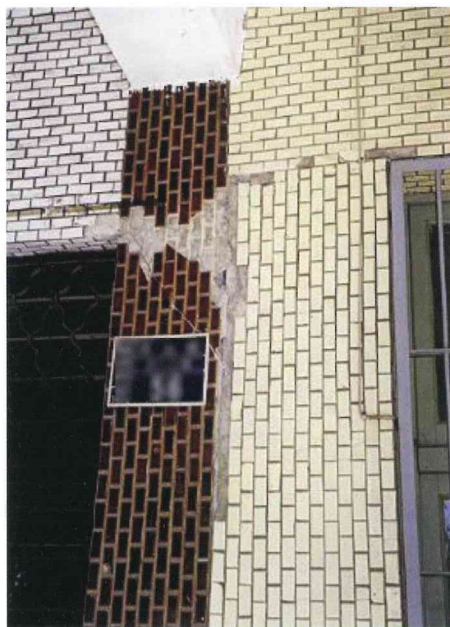
(四)柱45度裂縫，特別注意靠門窗開口的部位

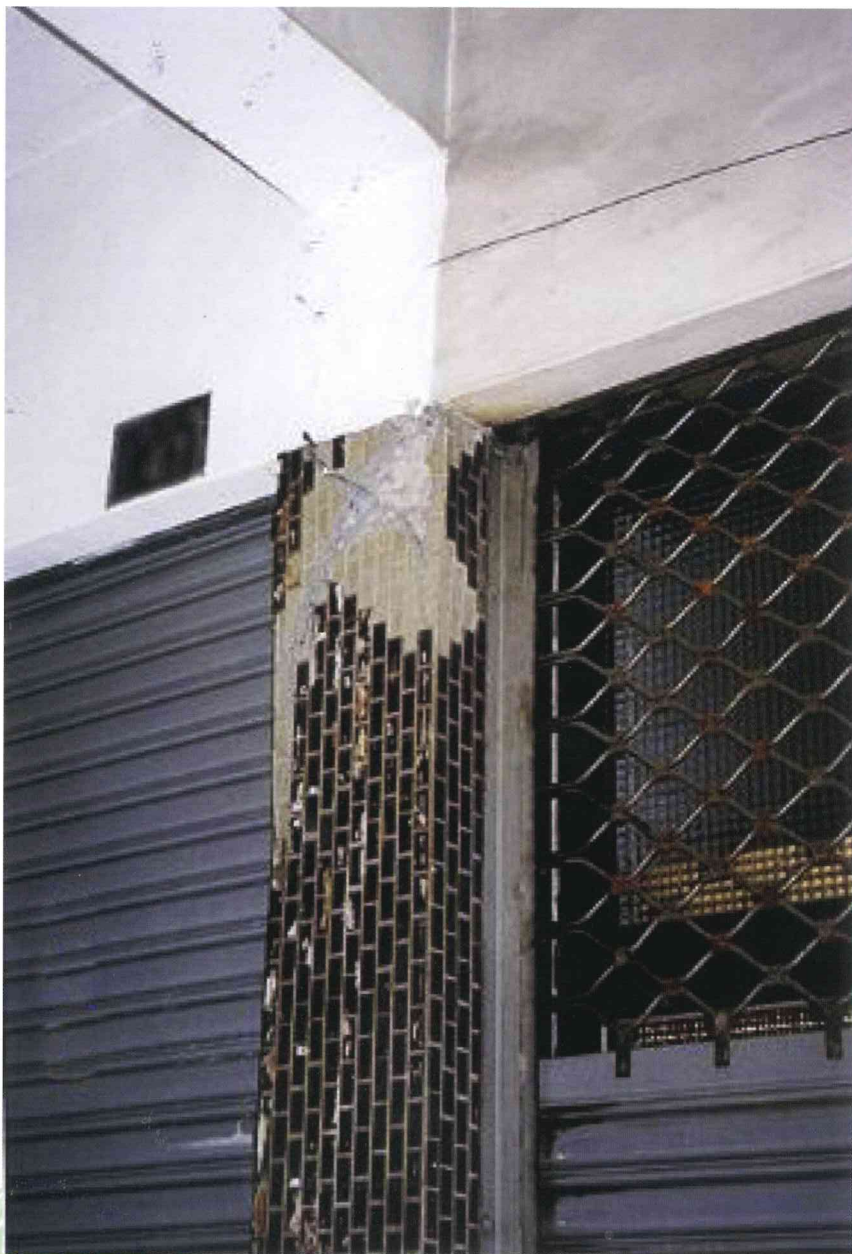
(五)柱頭交叉裂縫

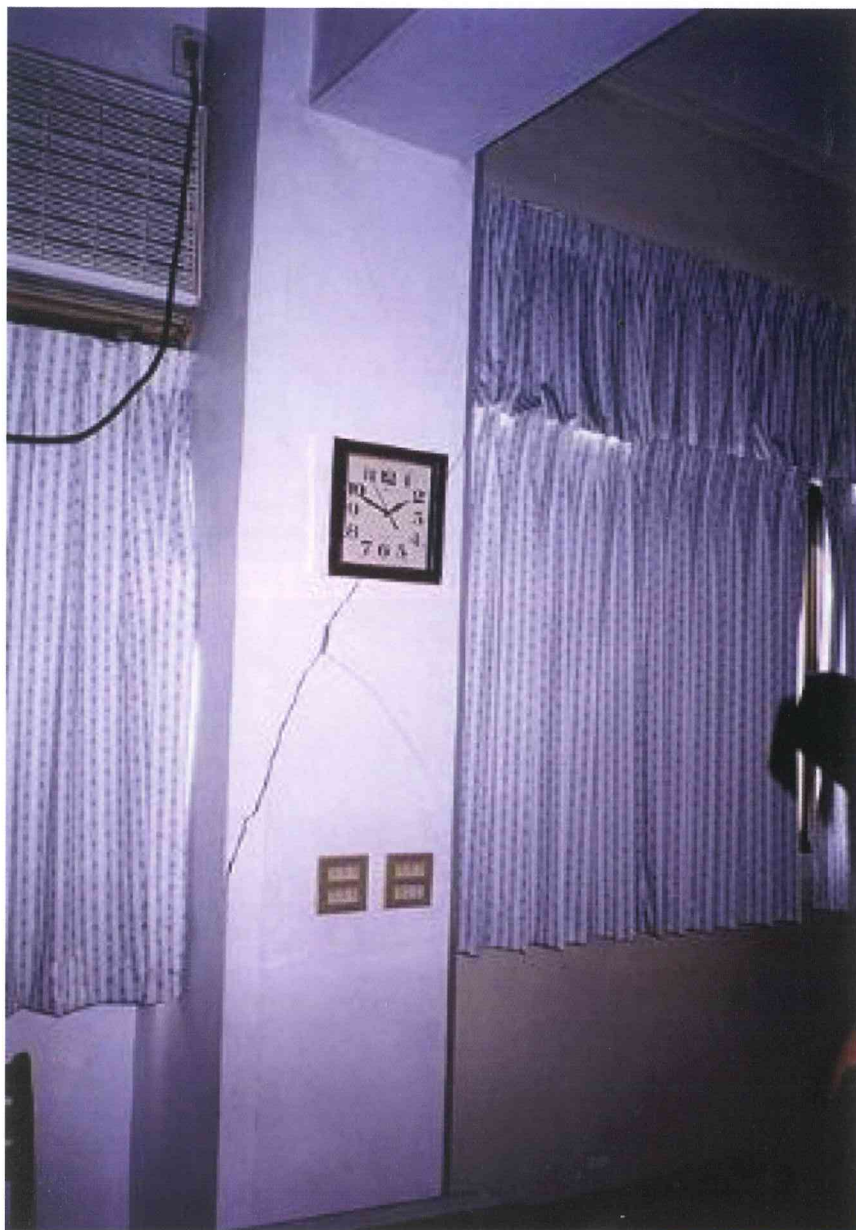
(六)柱45度裂縫，特別注意靠門窗開口的部位

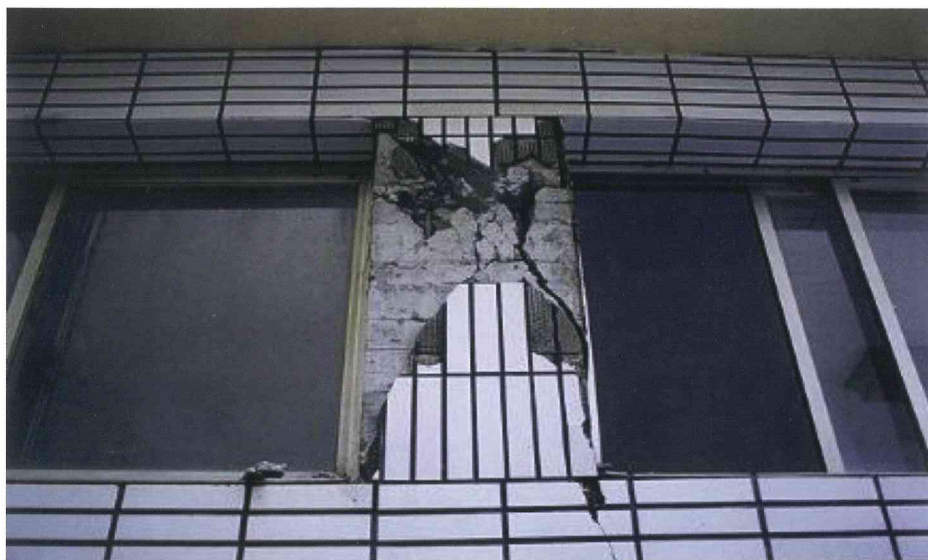
(七)柱頭交叉裂縫、混凝土剝裂、鋼筋外露，特別注意  
門窗開口附近

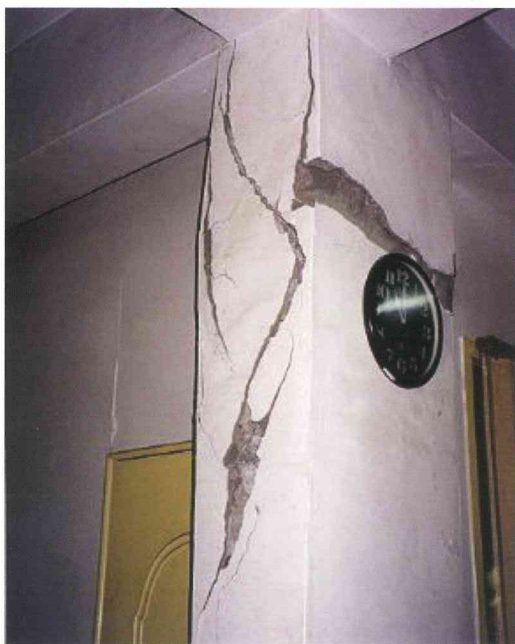
(八)柱頭近似45度斜裂  
縫、混凝土剝裂

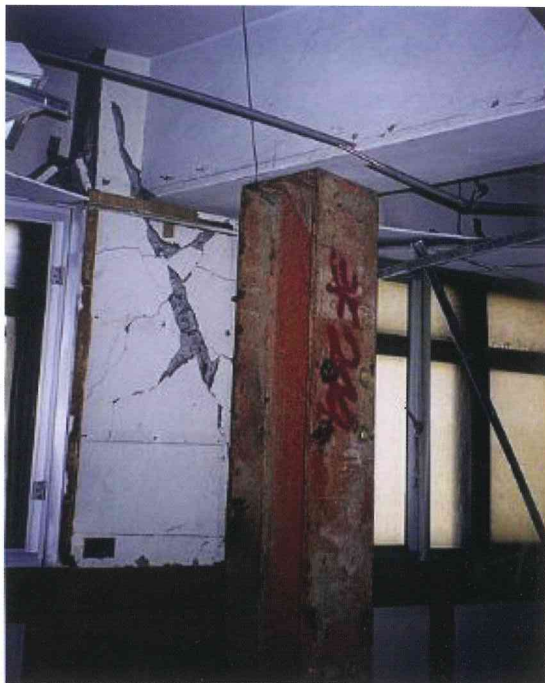
(九) 樑柱接合處破壞  
，樑端45度裂縫

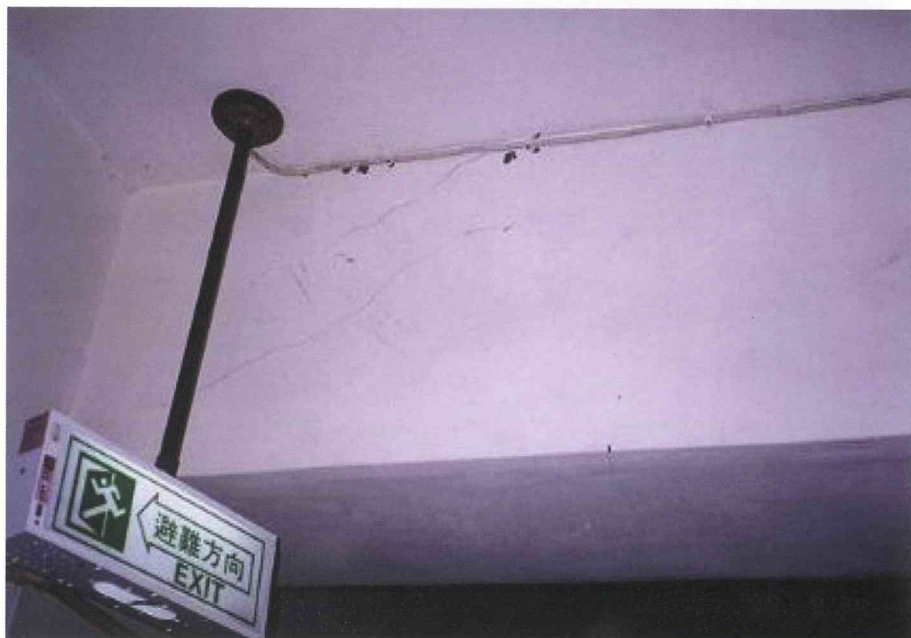
(十) 樑端45度斜裂縫

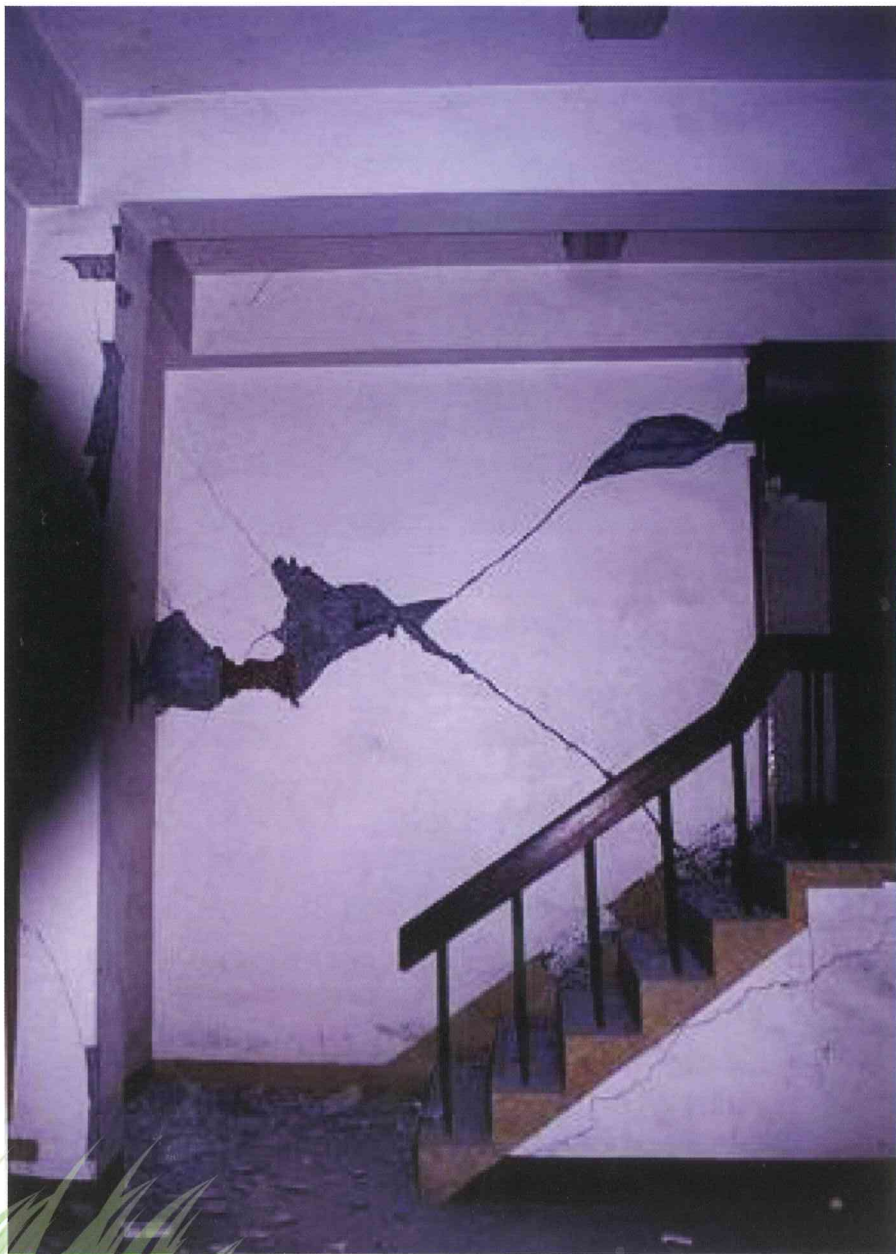
(十一) 隔間牆交叉裂縫及柱底部45度裂縫

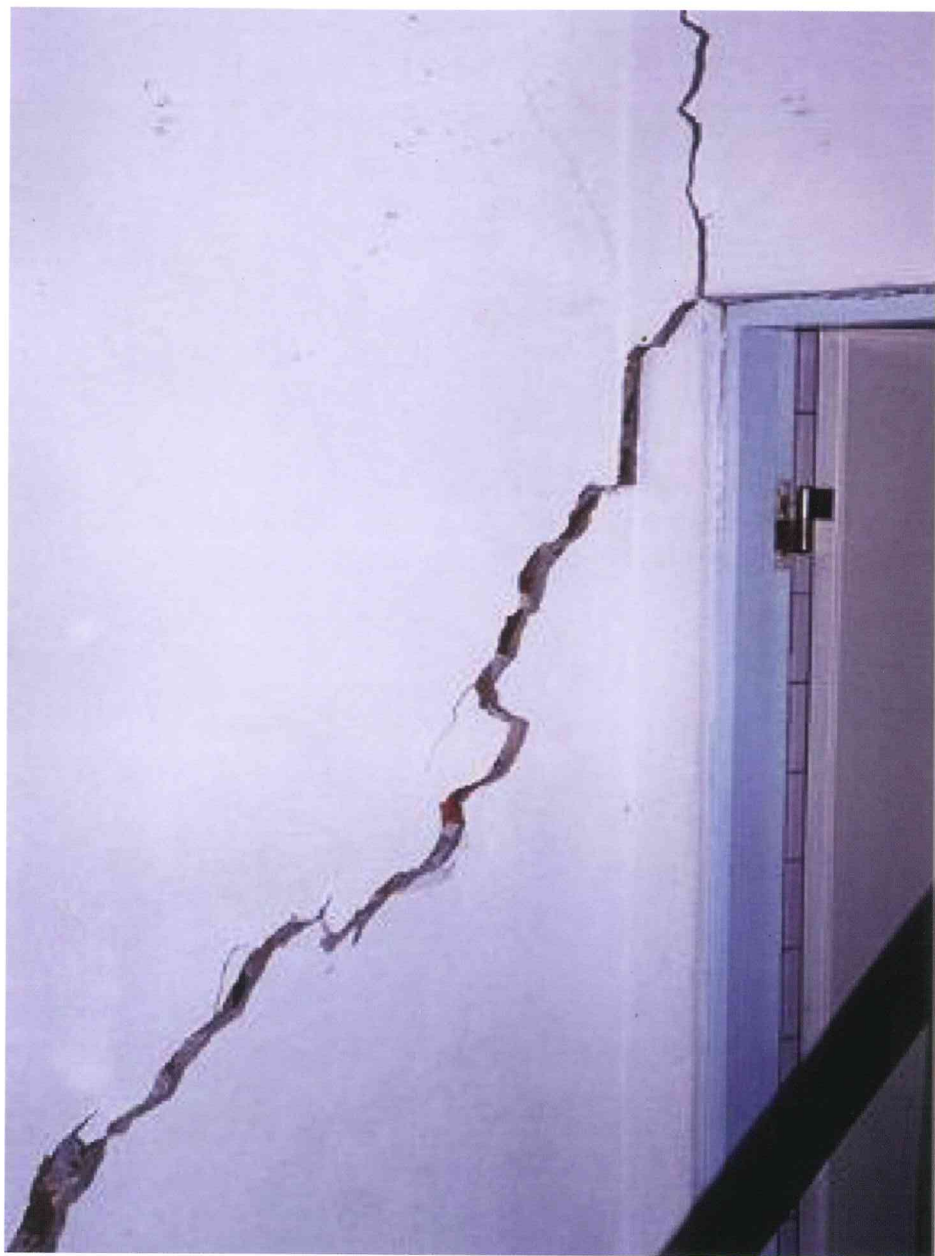
(十二)隔間牆嚴重裂損，上下錯位，應拆除重砌

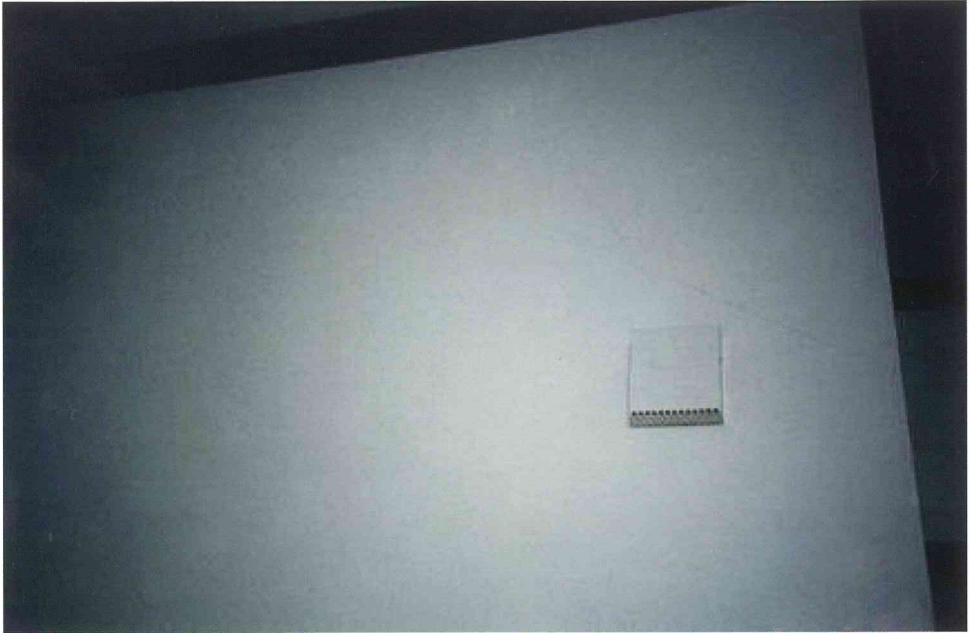
### (一) 隔間磚牆細裂縫

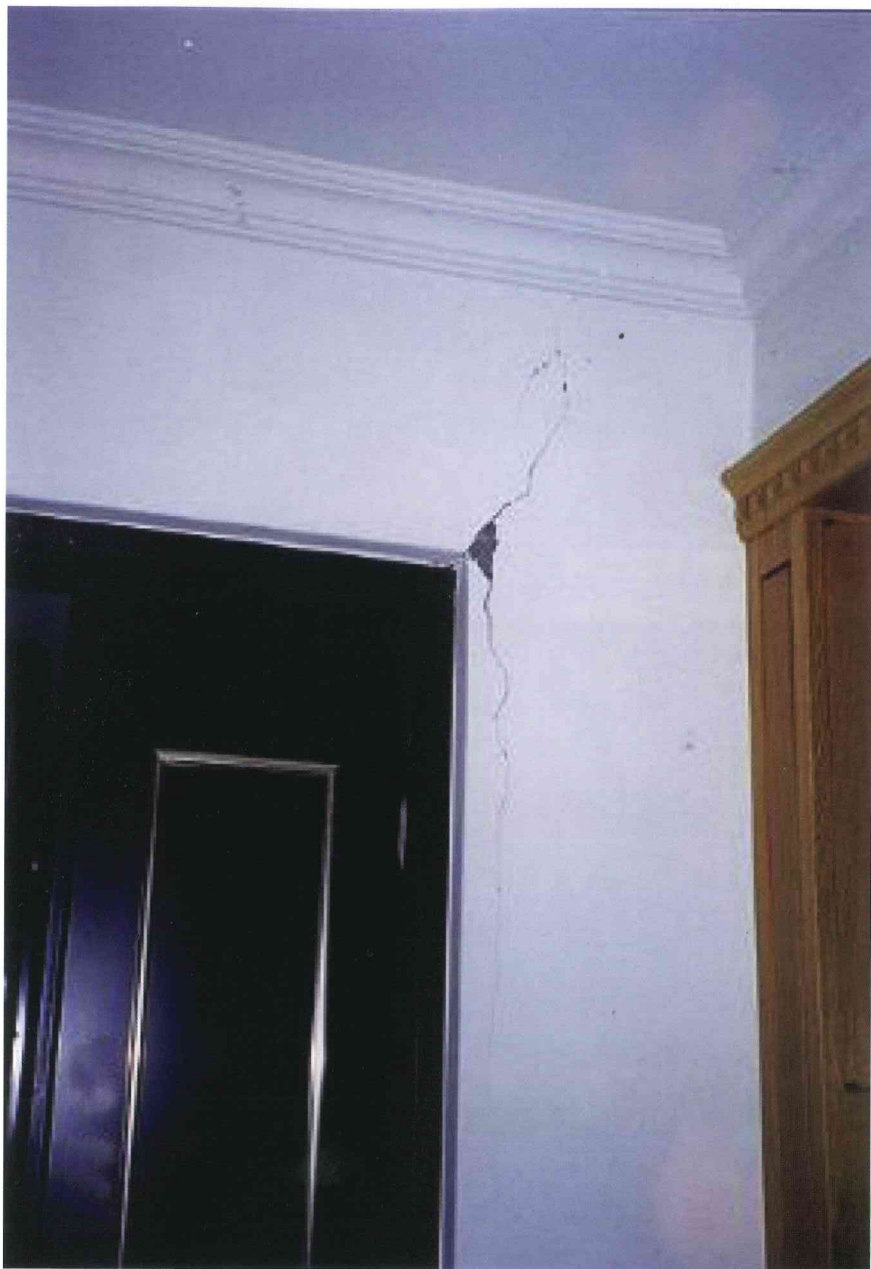
## (二)門角之牆裂縫

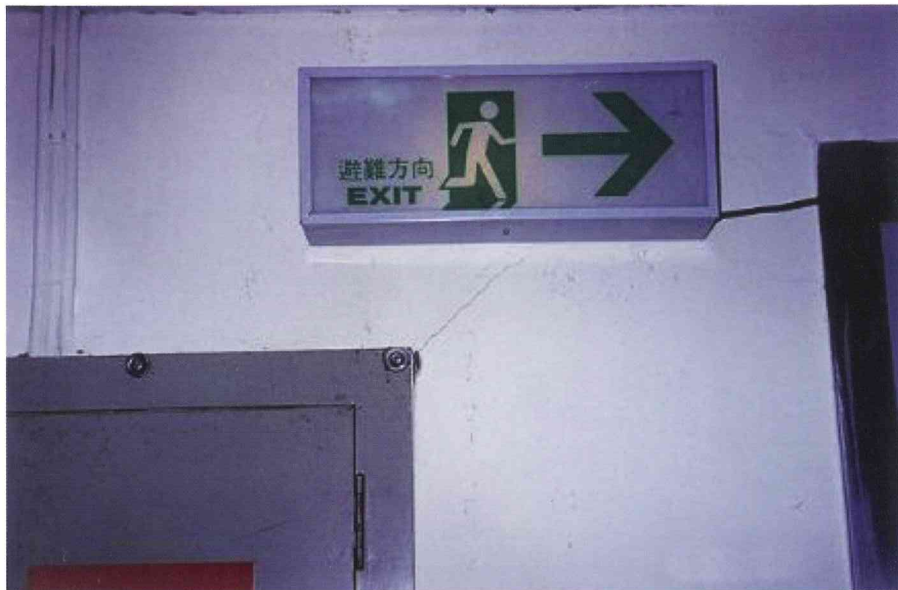
### (三)開關箱角落的牆裂縫

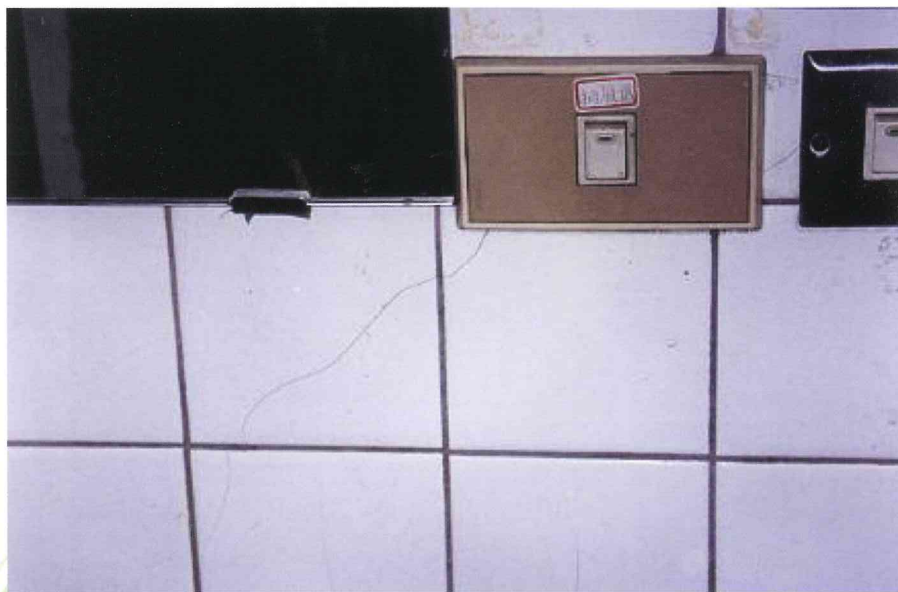
### (四)開關插座附近之牆裂縫

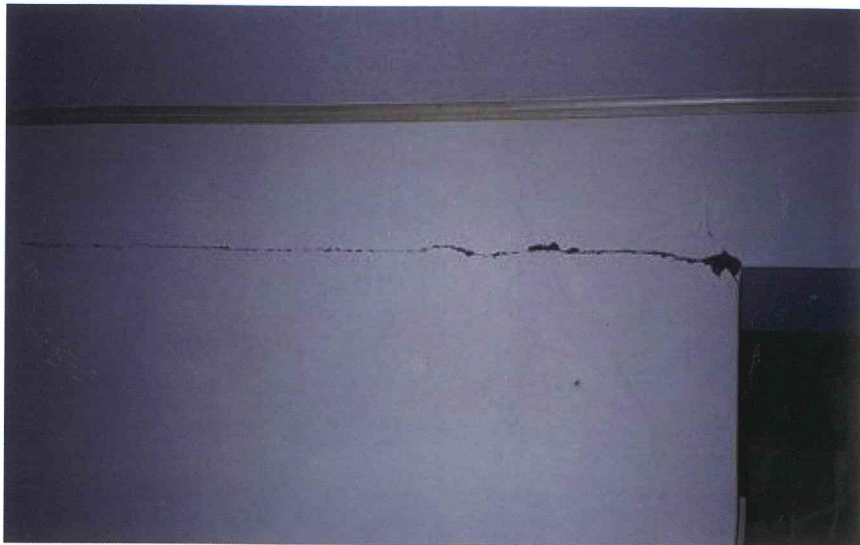
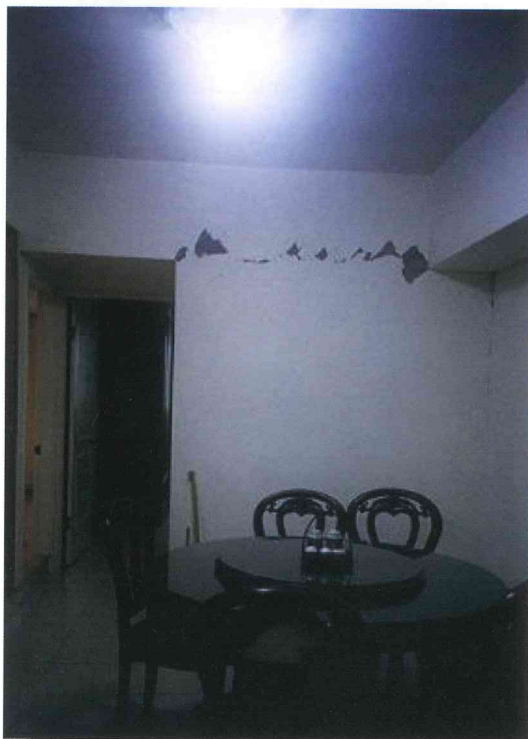
### (五)磚牆與樑交接處之水平裂縫

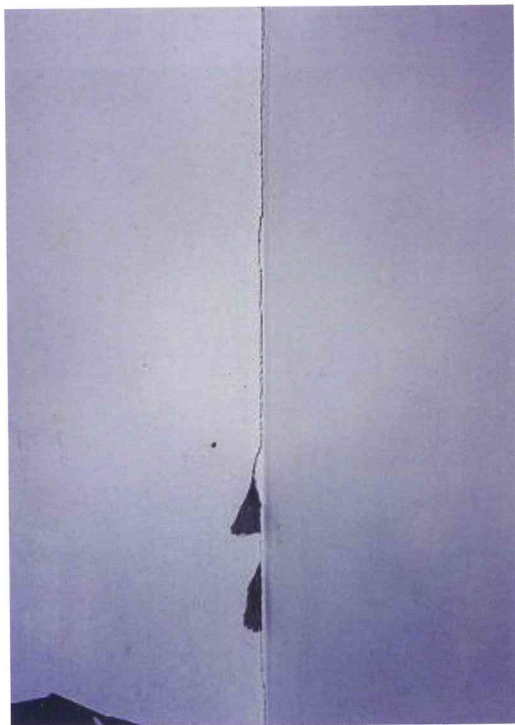
(六) 牆與牆轉角裂縫

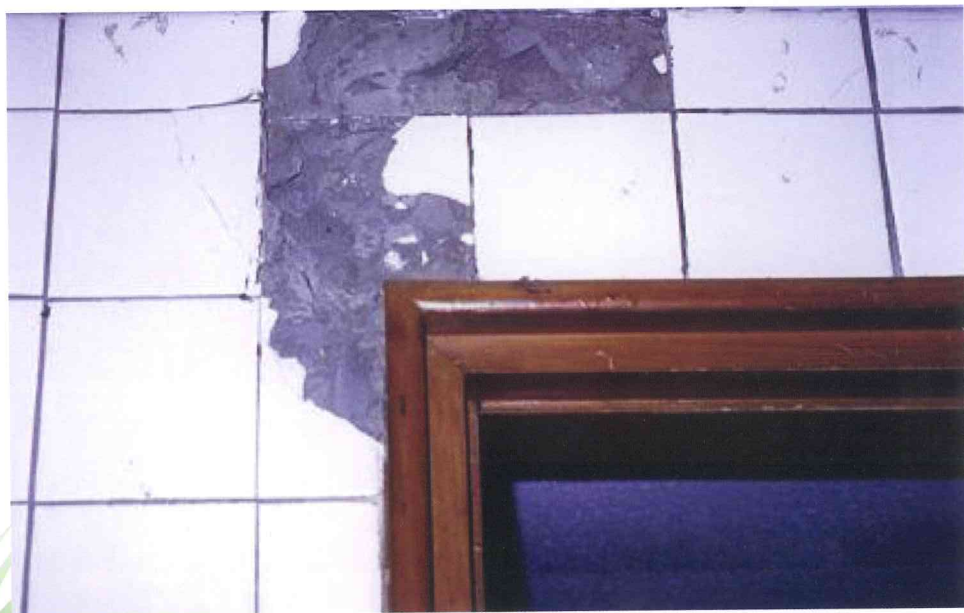
(七) 牆裂縫伴隨磁磚剝落  
裂損
